PATRIMONIO INDUSTRIAL HIDRÁULICO

estudio tipológico de la arquitectura
estaciones de tratamiento de
agua potable

caso de estudio: Cañás, A Coruña

MASTER DE REHABILITACIÓN ARQUITECTÓNICA
UDC: 2018-19 JULIO 2019
ESTACIÓN DE TRATAMIENTO DE AGUA POTABLE DE CAÑAS
LUGAR DE CAÑAS, MUNICIPIO DE CAÑAL (JA. CORÚÑA, ESPAÑA)

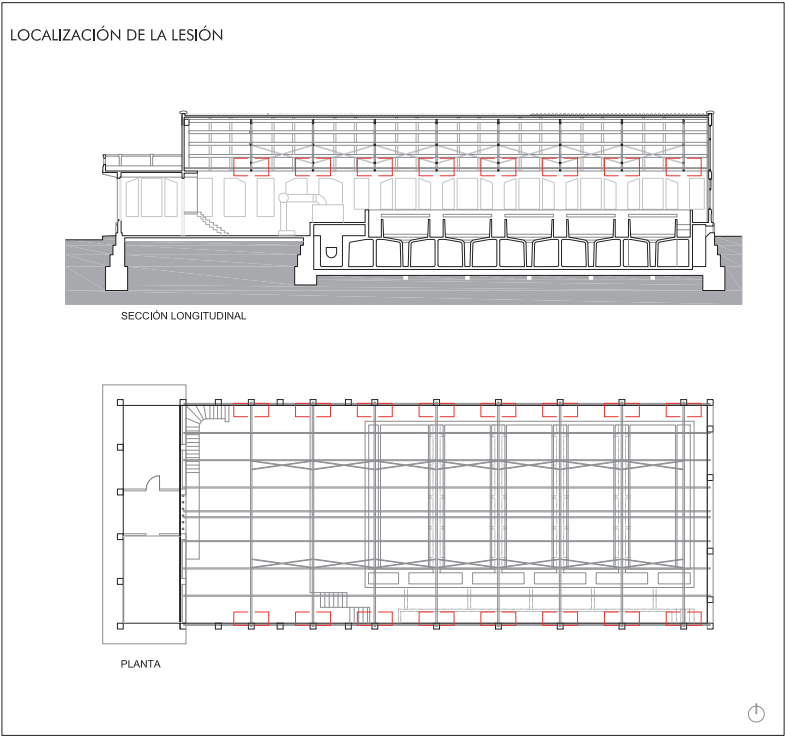
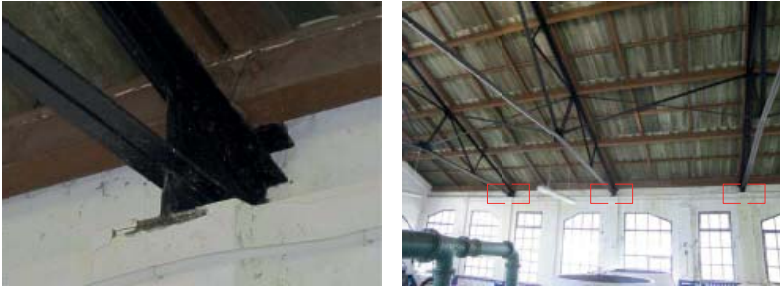
TIPO DE LESIÓN: Directa	O1
GRADO DE LESIÓN: Moderado	
URGENCIA DE LA INTERVENCIÓN: Inmediata	
SITUACIÓN: Fachadas norte y sur	SUBSISTEMA: Pilares
DESCRIPCIÓN GENERAL Fisuras vivas horizontales a una distancia aproximada de 2 cm en las cabezas de los pilares de hormigón, en los puntos de apoyo de las cerchas de estructura de cubierta que en algunos casos han llegado a producir el desprendimiento del recubrimiento

Se puede comprobar que el mismo tipo grieta horizontal se presenta en todas las cabezas de los pilares de hormigón que sustentan las cerchas de la estructura de la cubierta. No se puede llegar a comprobar el nivel de degradación del hierro y su nivel de oxidación. El recubrimiento exterior se ha desprendido reduciendo el plano de apoyo de las cerchas.

CAUSAS DE DEGRADACIÓN POR DEFECTOS DE DISEÑO: Se descarta que el motivo de la lesión sea debido al diseño de la solución de encuentro, puesto que, por el tiempo pasado desde la fecha de construcción del edificio y las dimensiones de las fisuras, no hay indicios de que estas lesiones se produjesen en los primeros años de vida de la edificación.

CAUSAS DE DEGRADACIÓN POR AMBIENTE: El ambiente húmedo constante, tanto por la entrada de agua desde la cubierta como por la falta de ventilación adecuada y las condensaciones que se producen en los cerramientos, hacen que los muros se encuentren permanentemente húmedos, lo que produce la degradación del hormigón y la oxidación de los elementos metálicos. La oxidación a su vez afecta a las dimensiones de los elementos, que aumentan su volumen, generando tensiones en los elementos en contacto con ellos. Debido a este aumento de volumen, el hormigón se fisura, llegando a desprenderse en algunos de los casos.

CAUSAS DE DEGRADACIÓN POR PASO DEL TIEMPO: El edificio tiene 90 años de antigüedad por lo que ha superado la vida útil estimada para este material de 50 años, aunque al tratarse de una construcción de infraestructuras ejecutada por equipos de ingenieros y utilizando los mismos procedimientos, se podría estimar que la vida útil sea de 100 años. En cualquiera de los casos, se puede indicar que la estructura presenta agotamiento y su capacidad resistente se ve reducida.

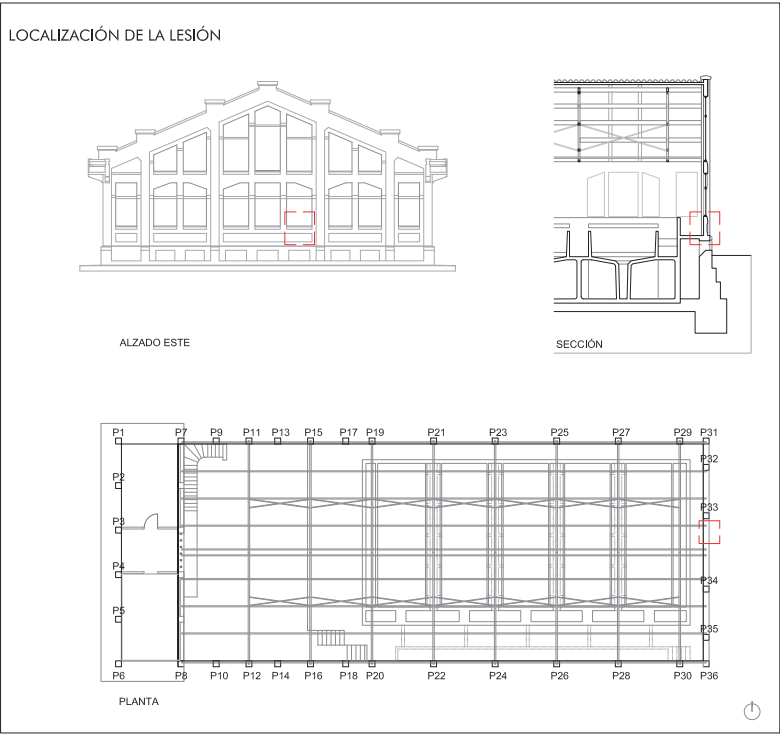
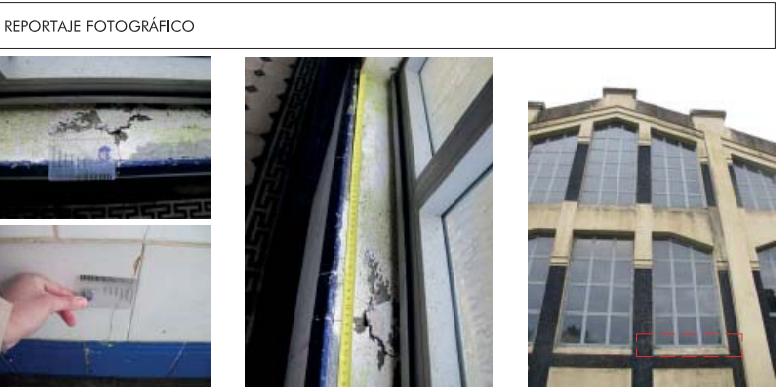
TIPO DE LESIÓN: Directa	O3
GRADO DE LESIÓN: Moderado	
URGENCIA DE LA INTERVENCIÓN: Diferida	
SITUACIÓN: Fachada este.	FICHA Nº
DESCRIPCIÓN GENERAL	SUBSISTEMA: Muro
Grieta en la parte baja del muro de hormigón entre los pilares 33 y 34, en sentido vertical en el interior y en el punto medio del hueco, a 50 cm de los pilares. Tiene aproximadamente 20 cm de longitud, con una abertura en la parte central de unos 0,25 cm. Se manifiesta al exterior del muro en todo el ancho que ocupa el hueco de la ventana.

La posición de la fisura, a una distancia de 4,5 cm aproximadamente de la arista superior del muro coincide con la posición de la armadura de positivos, lo que hace suponer que la lesión está motivada por el mal estado de la misma, y esto repercute en el hormigón. En la parte central del hueco la grieta es mayor y se empieza a manifestar al interior en sentido vertical.

CAUSAS DE DEGRADACIÓN POR DEFECTOS DE DISEÑO: Se puede observar que el alfeizar de las ventanas no cuenta con vierteaguas y permite la acumulación de agua en toda su superficie, lo que está produciendo el deterioro de la cara superior del muro.

CAUSAS DE DEGRADACIÓN POR AMBIENTE: El ambiente húmedo constante, tanto por la entrada de agua escurriendo desde la cubierta y acumulándose en el alfeizar hace que el muro se encuentre permanentemente húmedos. Esto produce la degradación del hormigón y la oxidación de los elementos metálicos. La oxidación a su vez afecta a las dimensiones de la armadura, que aumenta su volumen, generando tensiones en los elementos en contacto con ellos. Debido a este aumento de volumen, el hormigón se está empezando a fisurar, pudiendo a llegar a desprenderse.

CAUSAS DE DEGRADACIÓN POR PASO DEL TIEMPO: El edificio tiene 90 años de antigüedad por lo que ha superado la vida útil estimada para este material de 50 años, aunque al tratarse de una construcción de infraestructuras ejecutada por equipos de ingenieros y utilizando los mismos procedimientos, se podría estimar que la vida útil sea de 100 años. En cualquiera de los casos, se puede indicar que la estructura presenta agotamiento y su capacidad resistente se ve reducida. Se puede calcular la durabilidad y el factor de deterioro para valorar el nivel de riesgo si se conociese el % de carbonatación respecto al espesor del recubrimiento que existe.

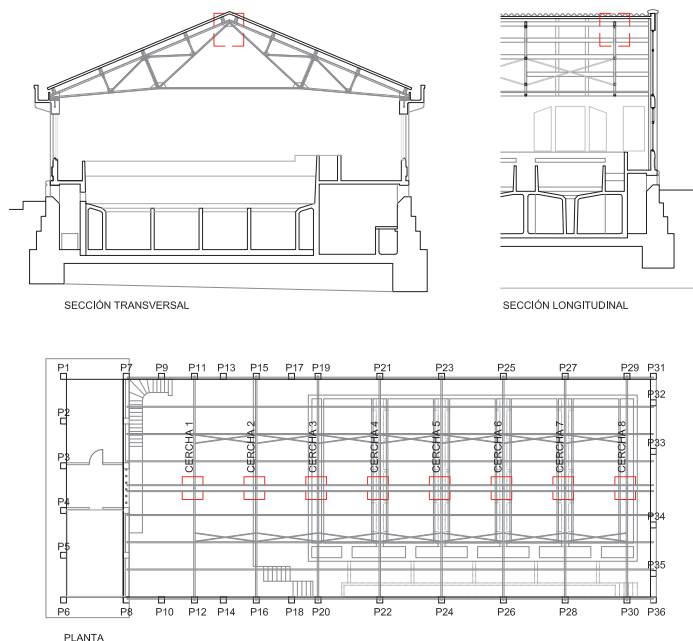
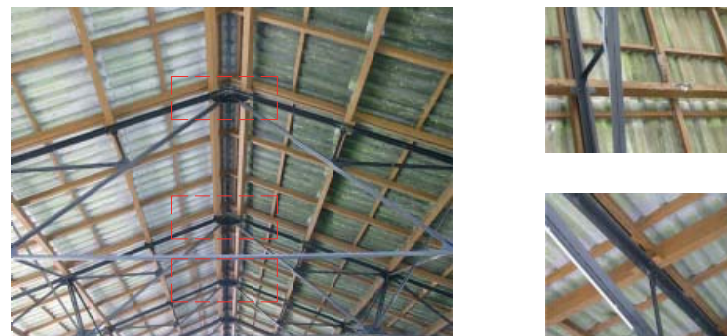
Las cerchas metálicas se encuentran en general en buen estado. No se aprecian lesiones por oxidación a simple vista, pero sí se puede ver que hay zonas donde se empieza a acumular suciedad y mohos. Los mohos aparecen en zonas en las que llega el agua y mantienen unas condiciones de humedad y sombra continuas.

CAUSAS DE DEGRADACIÓN POR DEFECTOS DE DISEÑO: La cubrición de la cubierta está formada por placas onduladas de fibrocemento que en algunas zonas han perdido el solape y dejan pasar el agua al interior de la edificación. Esto está produciendo la filtración de agua a la estructura de la cubierta, que empieza a presentar lesiones por la presencia de agua.

CAUSAS DE DEGRADACIÓN POR AMBIENTE: El ambiente húmedo constante, tanto al interior por la propia actividad de tratamiento de agua, como por el exterior suponen la degradación de los elementos menos protegidos. En este caso, los paneles de fibrocemento presentan daños que están permitiendo que el agua pase al interior, llegando a afectar también a las cerchas que conforman la estructura.

CAUSAS DE DEGRADACIÓN POR PASO DEL TIEMPO: La cubrición de la cubierta fue sustituida hace 30 años. La baja calidad de los materiales de cubrición, así como un mantenimiento poco intenso, hacen que en este tiempo los paneles y la impermeabilización sufran degradación y hayan perdido sus capacidades de protección.

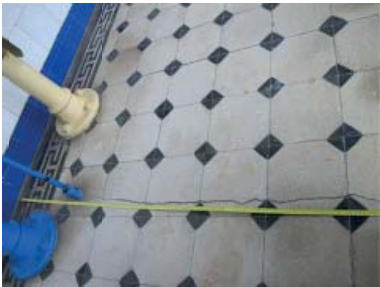
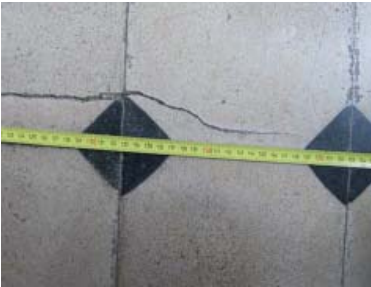
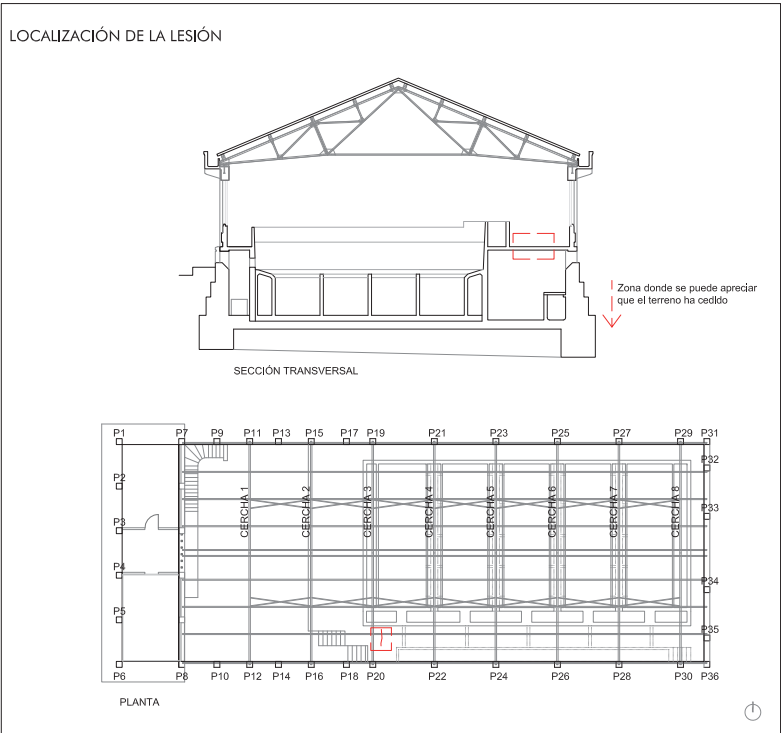
ANÁLISIS Y DIAGNOSTICO
La fisura se localiza próxima a la escalera que comunica los distintos niveles de la nave (zona de filtros, zona de máquinas y depósitos de agua filtrada). En esta zona, a nivel de cimentación, hay una conducción enterrada para comunicar el agua de las balsas exteriores con el interior del edificio donde se realiza el tratamiento de filtración. La causa probable de la fisura es el hundimiento del terreno unido al diseño del forjado de vanos adyacentes con luces diferentes sin reforzar la zona de unión entre ambas zonas y con una escalera próxima que, a pesar de no tener muchas cargas temporales, sí genera tensiones en momentos diferentes.
POSIBLES CAUSAS
CAUSAS DE DEGRADACIÓN POR DEFECTOS DE DISEÑO: En la zona donde esté la fisura se producen tensiones debido a la existencia de la escalera que podrían generar la degradación. No obstante, después de 90 años con el edificio en servicio, no parece probable que sea la causa principal de la lesión, pues las dimensiones de la misma son relativamente reducidas.

CAUSAS DE DEGRADACIÓN POR DEFECTOS DE EJECUCIÓN: No se considera que la ejecución fuese la causa de las lesiones analizadas.
CAUSAS DE DEGRADACIÓN POR AMBIENTE: Se observa que en el exterior en la misma zona se han producido fisuras en el muro, y en la acera perimetral. También se puede apreciar que el terreno ha cedido ligeramente en el entorno de la canalización enterrada que conecta el edificio con las balsas exteriores.
CAUSAS DE DEGRADACIÓN POR PASO DEL TIEMPO: La edad de edificio de 90 años hace que el hormigón se encuentre al límite de su vida útil y empiece a presentar lesiones derivadas del agotamiento del mismo. Así mismo, el terreno colindante también ha sufrido algunas deformaciones y asentamientos. La existencia de agua en las inmediaciones (río Barcés), balsas de decantación y zona inundable donde está asentado el edificio además de la necesidad de contener el agua en sí mismo, propiciaron un sistema constructivo muy estanco, con un sistema de cimentación a base de muros y depósitos muy impermeables. El paso del tiempo y la aparición de pequeñas fisuras generan que la impermeabilización de los propios muros de hormigón haya perdido sus cualidades y permita filtraciones. Esto supone que se produzca el lavado del sustrato donde apoya la cimentación y se produzca un asentamiento del nivel, lo que podría dar lugar a las fisuras en el forjado y muro.

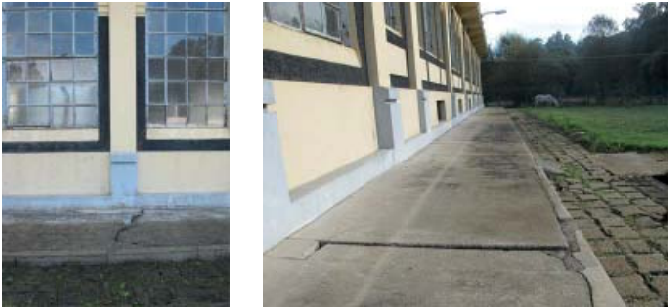
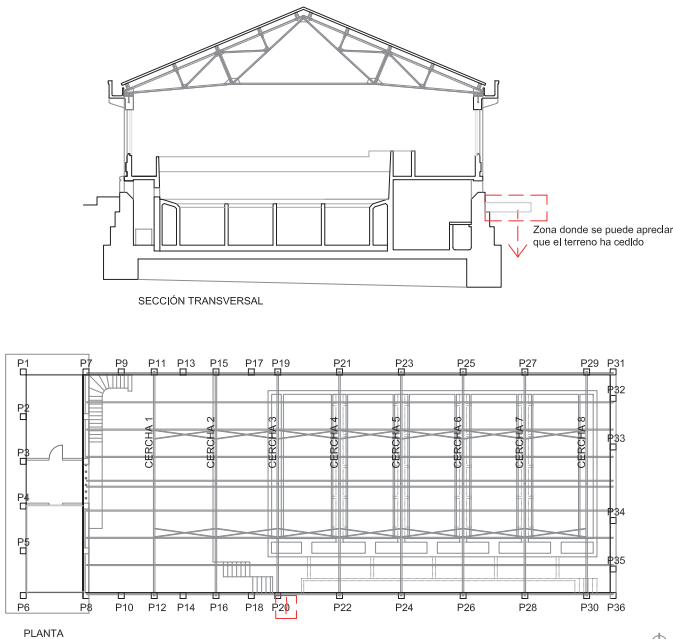
TIPO DE LESIÓN: Directa	06
GRADO DE LESIÓN: Moderada	
URGENCIA DE LA INTERVENCIÓN: Inmediata	
SITUACIÓN:	SUBSISTEMA:
Acera perimetral en la fachada sur. Inmediaciones del canal enterrado	Cimentación
DESCRIPCIÓN GENERAL Rotura y hundimiento de la acera perimetral en la fachada sur

Las lesiones que se observan en la acera, en el muro de cerramiento y en el interior del edificio (ficha 05) se relacionan entre sí debido a que se observa que el terreno se ha hundido y se ha producido un asiento de la cimentación en esta zona.

CAUSAS DE DEGRADACIÓN POR DEFECTOS DE DISEÑO: La canalización enterrada que existe en la zona de análisis fue prevista originalmente y el edificio se construyó teniendo en consideración la misma, con muretes de refuerzo y un sistema de cimentación que lo consideraba, por lo que no parece que sea la causa que produce la degradación detectada.

CAUSAS DE DEGRADACIÓN POR AMBIENTE: Se observa que en el exterior en la misma zona se han producido fisuras en el muro, y en la acera perimetral. También se puede apreciar que el terreno ha cedido ligeramente en el entorno de la canalización enterrada que conecta el edificio con las balsas exteriores.

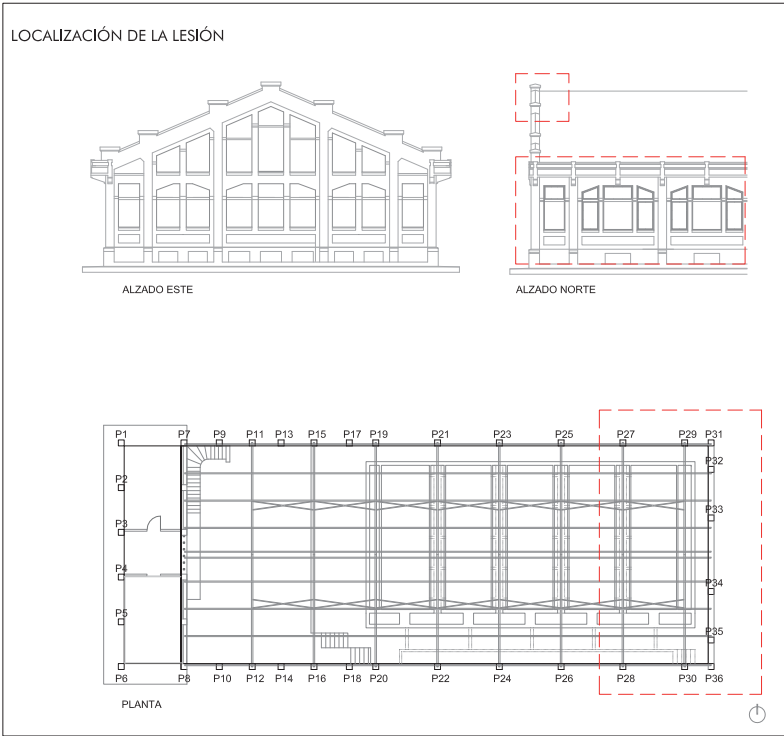
TIPO DE LESIÓN: Indirecta	12
GRADO DE LESIÓN: Moderado	
URGENCIA DE LA INTERVENCIÓN: Diferida	
SITUACIÓN: Fachada este y norte	FICHA N°
DESCRIPCIÓN GENERAL Manchas negras de humedad y aparición de hongos y mohos en diversos puntos de las fachadas norte y este	SUBSISTEMA: Muro

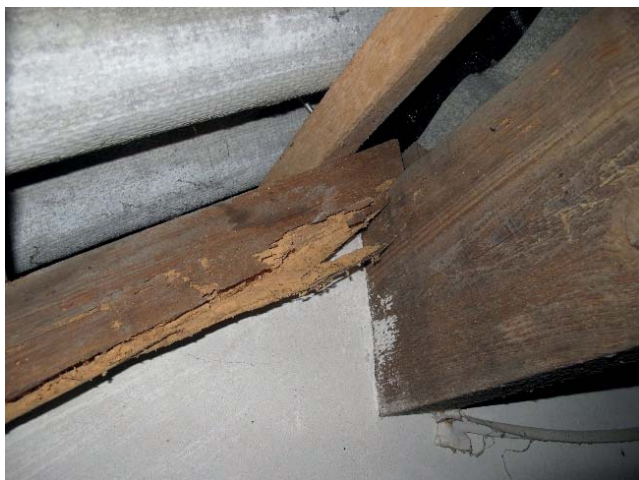
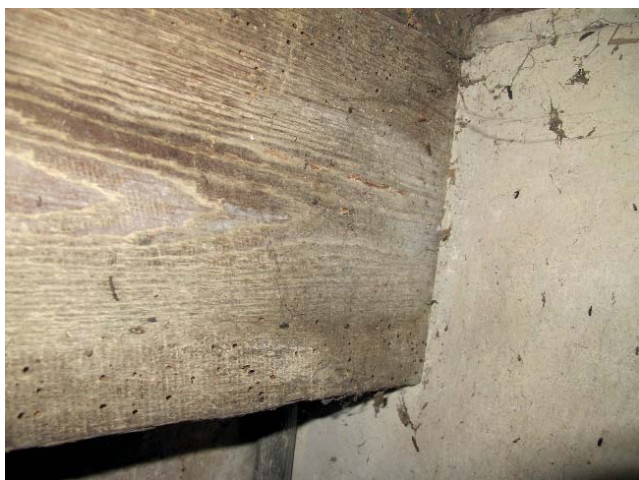
Al igual que la estructura, la lesión principal que existe en la tarima de madera es el ataque de la carcoma, que supone la pérdida de resistencia de los elementos y se produce su rotura. Se reconoce la carcoma por los orificios de salida circulares de diámetro en torno

a los 3-4 mm, así como la presencia de serrín y los propios anóbidos. La especie podría ser el *xestobium rufovillosum*, que es la de mayor tamaño, y se reproduce en ambientes húmedos y con poca ventilación, como es el caso. El ataque de esta especie suele venir acompañada de hongos de pudrición, que también se han detectado.
